Pluviometría. Tras unos años secos, el año hidrometeorológico 2023-2024 comenzó el 1 de septiembre y no tardaron en caer las primeras lluvias sobre la marisma. La [Red de Información Agroclimática de Andalucía](#) posee dos estaciones cercanas que han registrado durante septiembre y octubre una precipitación acumulada de 125,0 y 131,1 l/m² (Almonte e IFAPA Chipiona respectivamente). Estos valores corresponden a un percentil del 89 y 73 teniendo en cuenta la serie histórica de los últimos 20 años. Por otro lado, la estación manual del Palacio de Doñana, ha registrado 72,0 l/m², lo que corresponde a un percentil 42 de la precipitación acumulada en estos dos meses teniendo en cuenta la serie histórica de los últimos 20 años. La ICTS-RBD cuenta también con 6 estaciones meteorológicas automáticas que proporcionan datos de forma continua cada 5 minutos (<https://datos-automaticos.icts.ebd.csic.es/>). Estas estaciones proporcionan un promedio de 87,7 l/m² caídos durante los meses de septiembre y octubre (Fig. 1).

Inundación de la marisma. Las imágenes de satélite más recientes que nos pueden permitir observar la inundación de la marisma están cubiertas de nubes, como es habitual durante

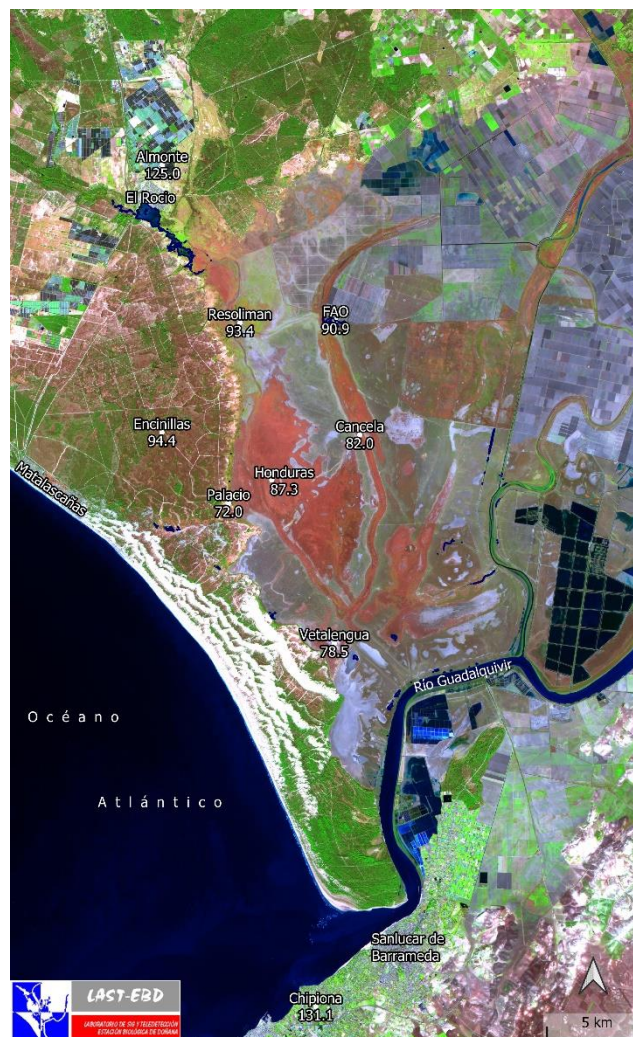
Figura 1. Mapa de las estaciones meteorológicas de la zona mostrando los valores acumulados de precipitación para septiembre y octubre de 2023 sobre la imagen del satélite Sentinel 2 MSI del 7 de noviembre de 2023.

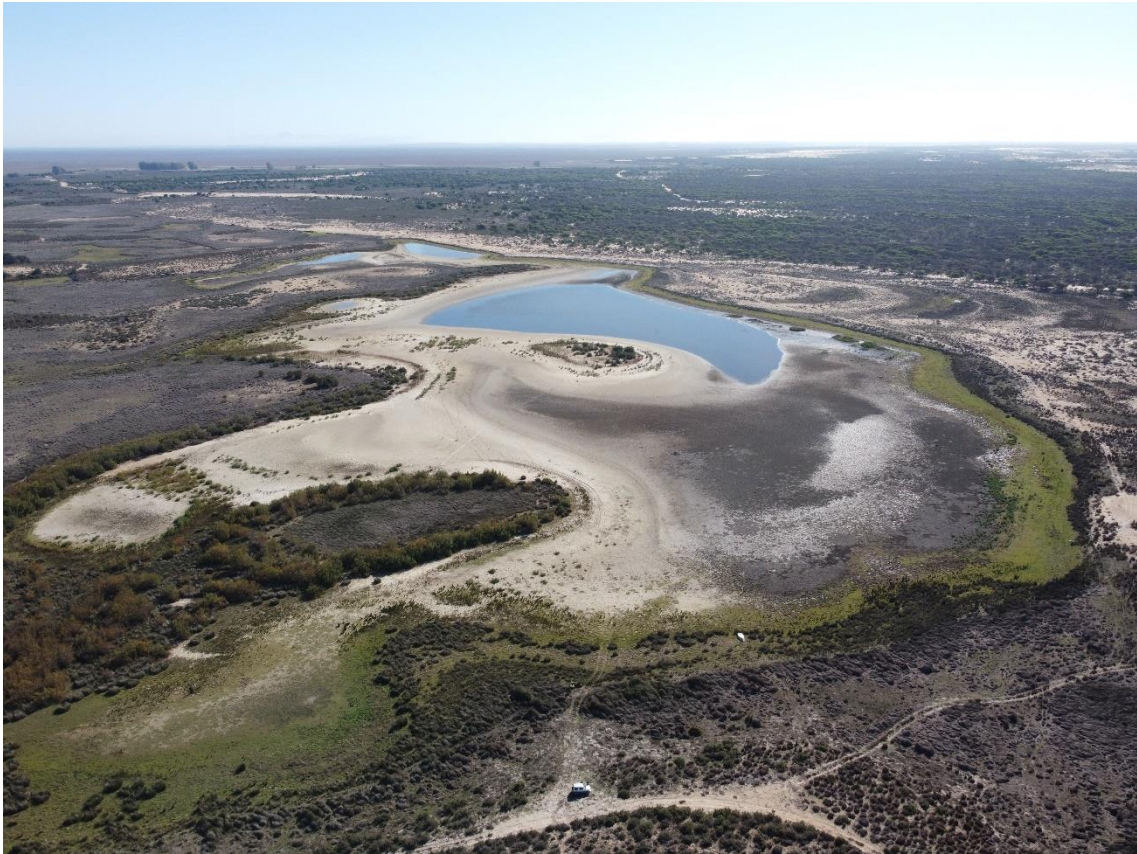
Foto 4. Laguna de Santa Olalla (Carlos Ruiz EBD)

La laguna de Santa Olalla también está ofreciendo las primeras señales de recuperación. Esta laguna, la mayor laguna permanente del Espacio Natural de Doñana, se ha secado por dos años consecutivos durante los veranos de 2022 y 2023, algo que no había ocurrido desde que se tienen registros. A fecha 07/11/2023, la laguna presentaba aproximadamente 7 cm de profundidad y una cota de 4,30 m s.n.m., medidos en la escala situada al este. Las imágenes obtenidas con dron, permiten estimar su superficie inundada con aproximadamente 4,7 ha (9,6 % del total de superficie inundable que se calcula en 49 ha).

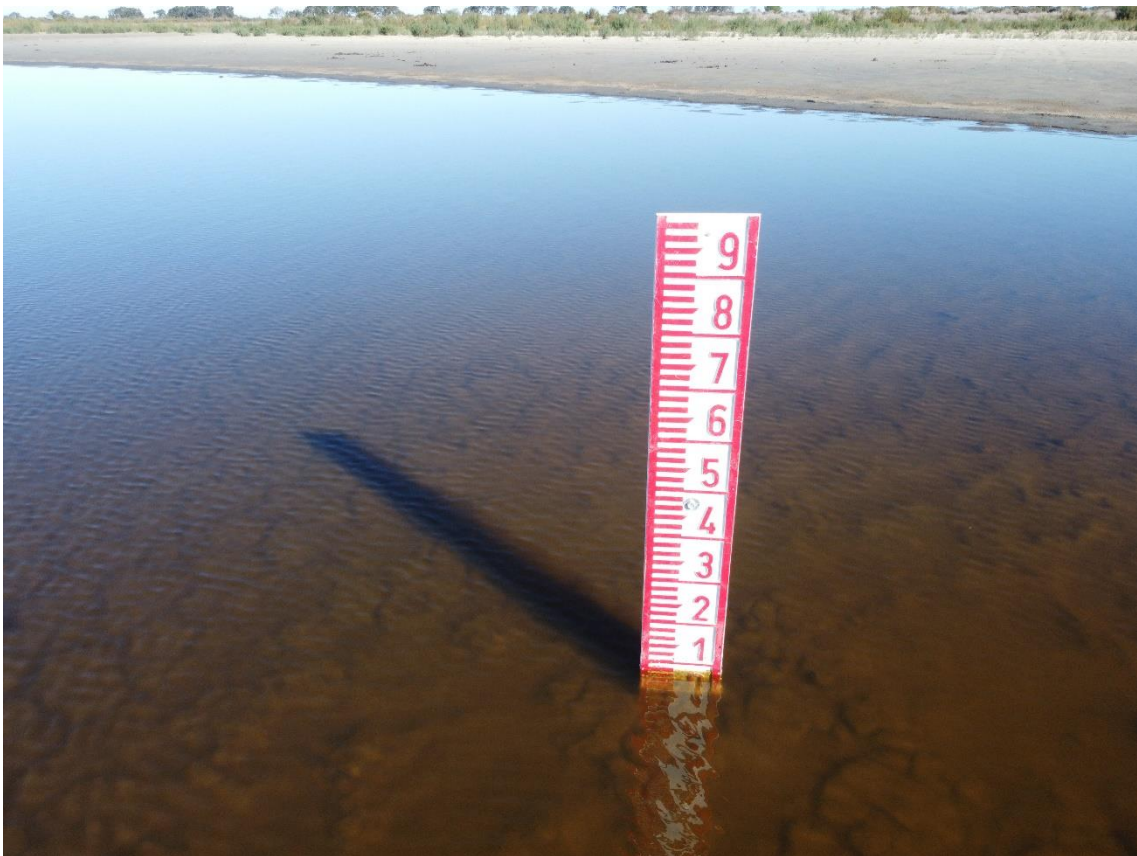
Foto 5. Escala Laguna Santa Olalla (este)
