NOTA DE PRENSA

La calidad del agua en Doñana, en peligro por la agricultura intensiva y el pobre tratamiento de las aguas residuales

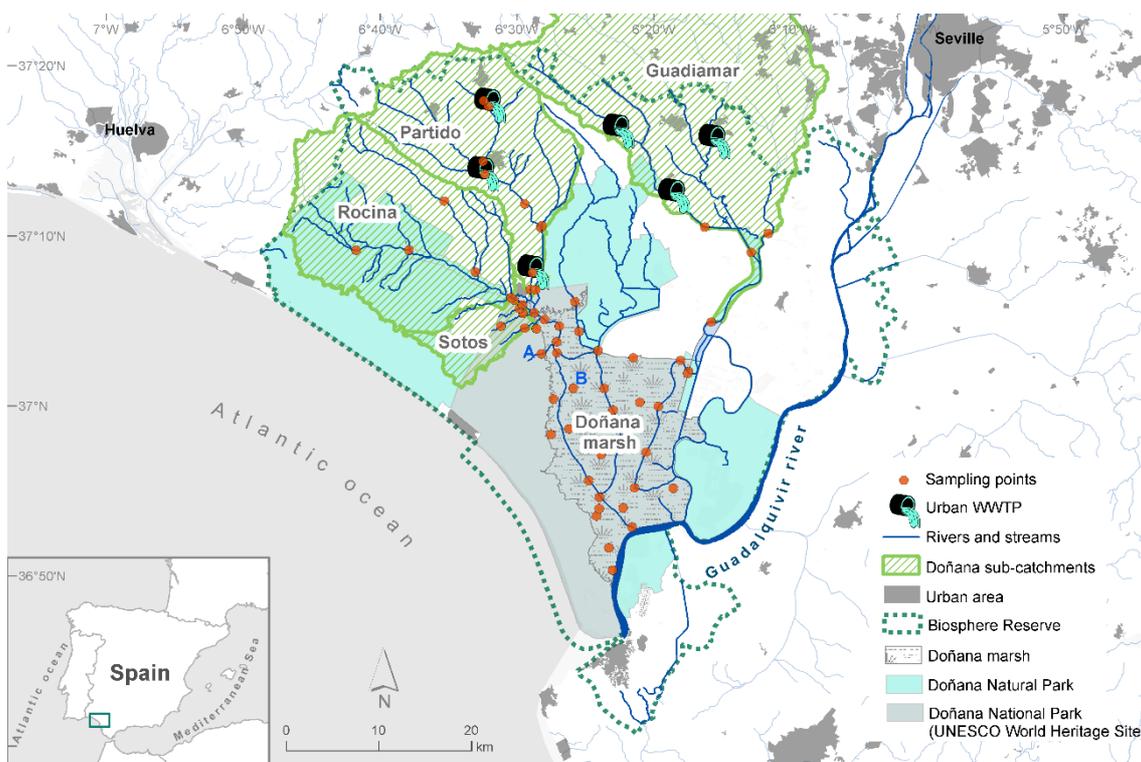
Figura 1. Área de estudio, con indicación de los límites de las zonas protegidas y las subcuencas que se estudiaron. Los límites del Patrimonio Mundial de la UNESCO coinciden con los del Parque Nacional. Los puntos (en naranja) representan el número total de sitios (n=56) utilizados para el muestreo de aguas superficiales en este estudio.

Durante la investigación, se tomaron medidas de algunos de los indicadores físico-químicos, biológicos e hidrológicos más relevantes para el estudio de la eutrofización (concentración de nitrógeno y fósforo, clorofila-*a* del fitoplancton, conductividad, profundidad, caudal), en 56 puntos de muestreo diferentes durante múltiples muestreos de campo consecutivos entre 2013 y 2016.

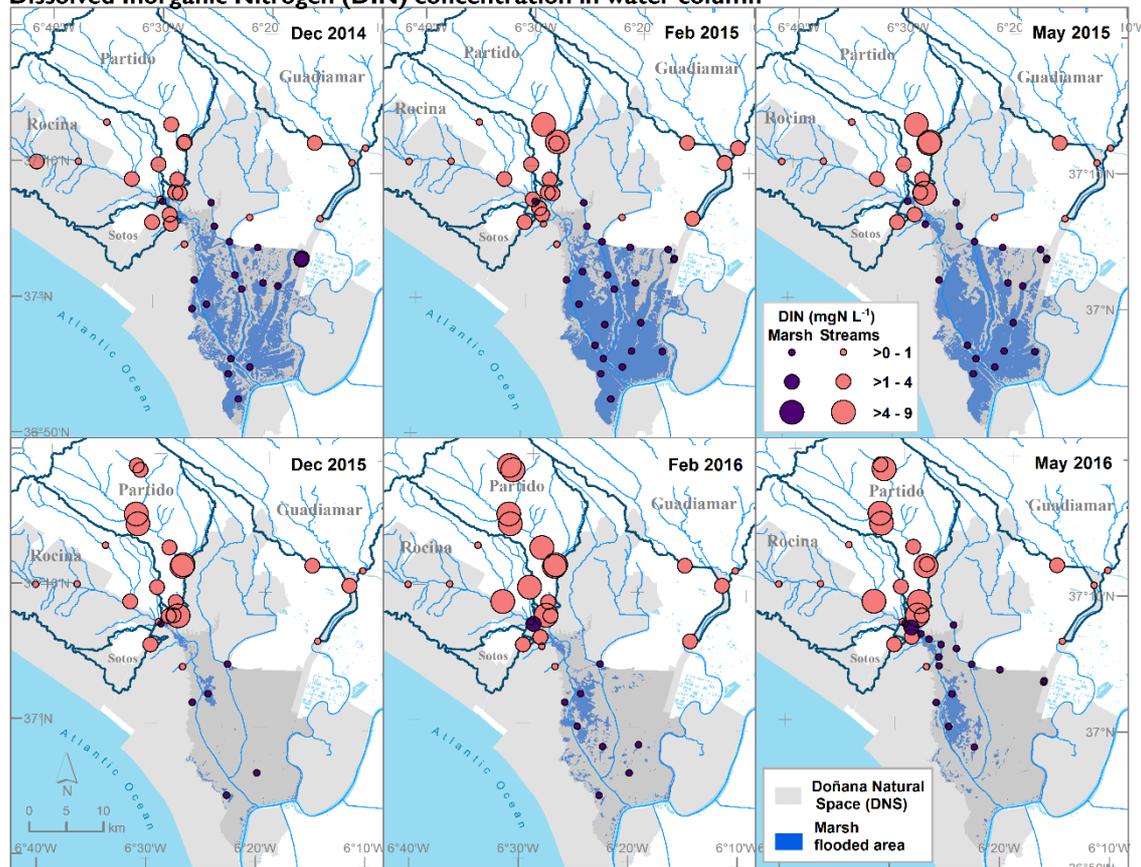
Dissolved Inorganic Nitrogen (DIN) concentration in water column

Figura 2. Valores de concentración de nitrógeno inorgánico disuelto (DIN) en 2015 y 2016 en la marisma de Doñana y en los arroyos vertientes. Nota: DIN es la suma de las concentraciones de NO_3^- , NO_2^- y NH_4^+ .

Los resultados principales de este estudio mostraron que el arroyo del Partido, uno de los principales afluentes a la marisma y en cuya cuenca vertiente hay una gran actividad humana, es el que mostró, con diferencia, los valores más altos de concentraciones de nutrientes. En general, las concentraciones de nutrientes observadas en los arroyos fueron consistentemente superiores que en la marisma. La autora explica que “el hecho de que las concentraciones de nutrientes observadas en los arroyos sean superiores que en la marisma tiene una relación directa con la proliferación de cultivos bajo plástico en los alrededores de Doñana durante las últimas décadas”.

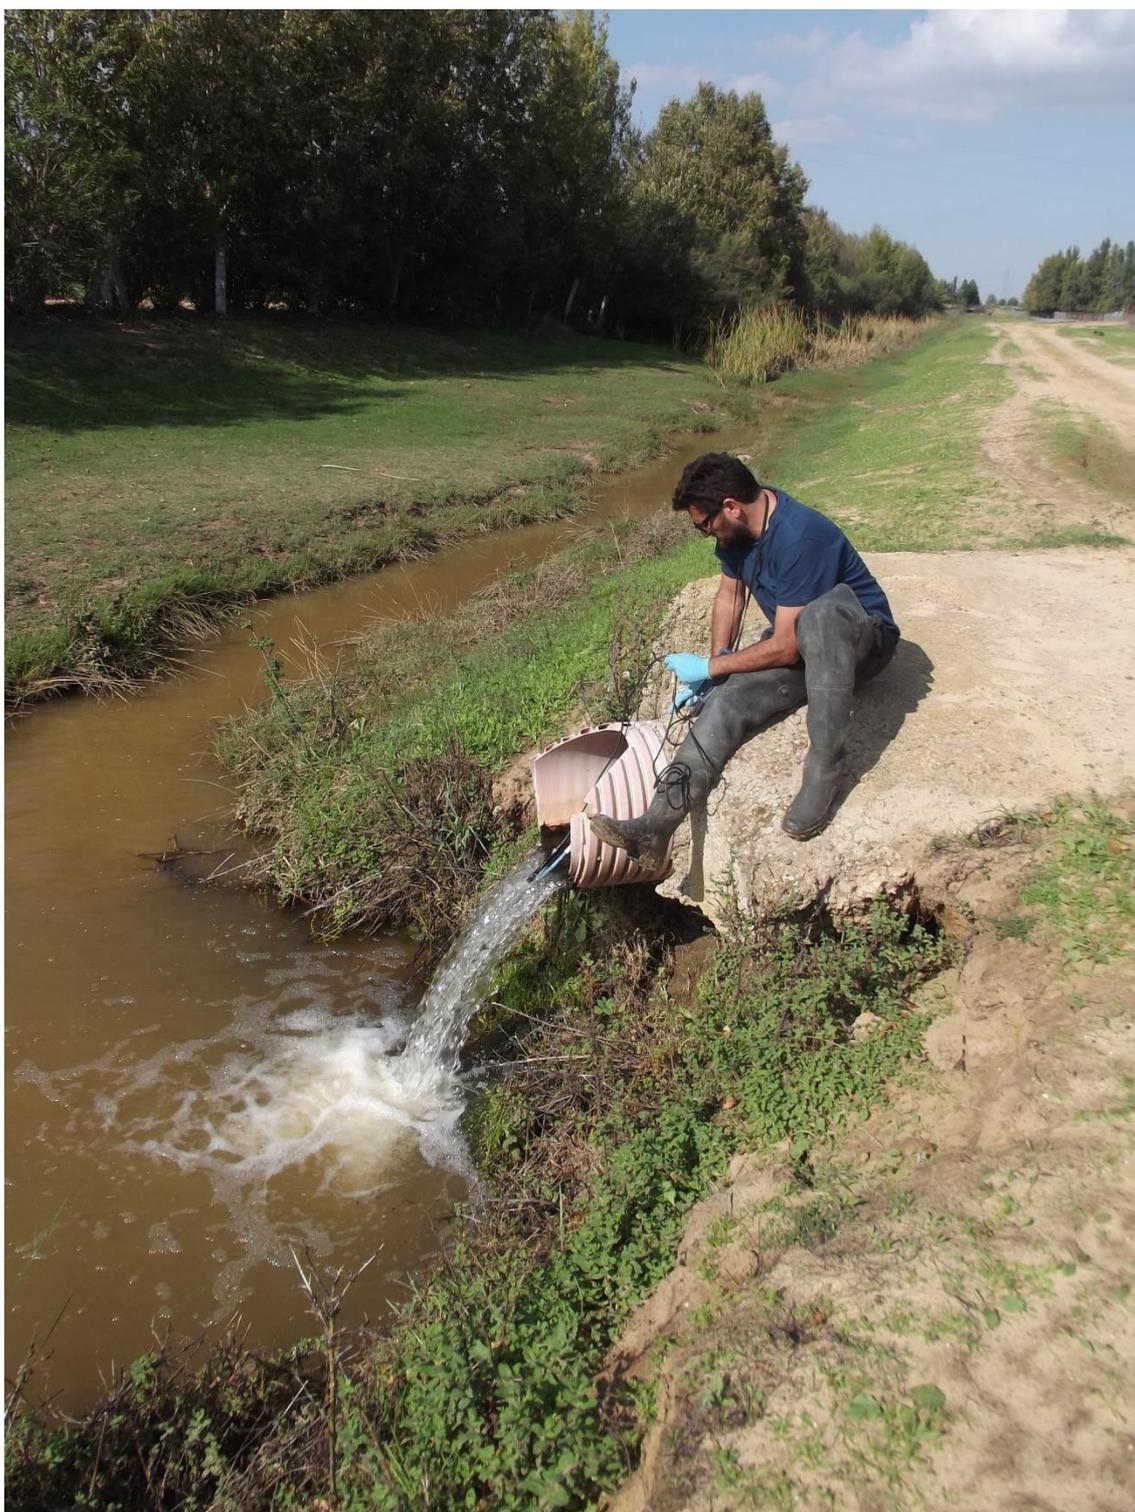
Muestreando en la salida de la EDAR del Rocío. Autora: Irene Paredes. En la foto, Miguel Ángel Bravo.

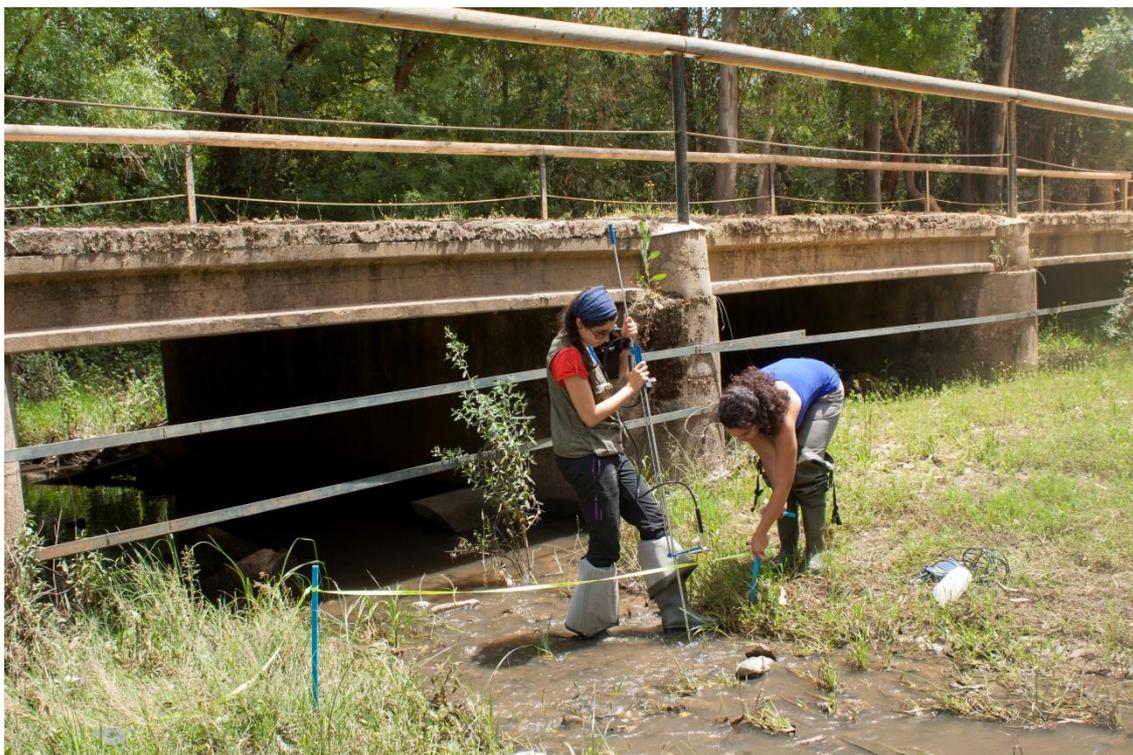
Midiendo el caudal en el arroyo de la Rocina. Autora: Irene Paredes (en la foto, Irene Paredes a la izquierda, Sarai López a la derecha)
